Wohnhaus Mühlgasse 6 Renningen

Statisch- konstruktive Untersuchung und Bestandserfassung

November 2012

Projekt-Nr. 12.1.050

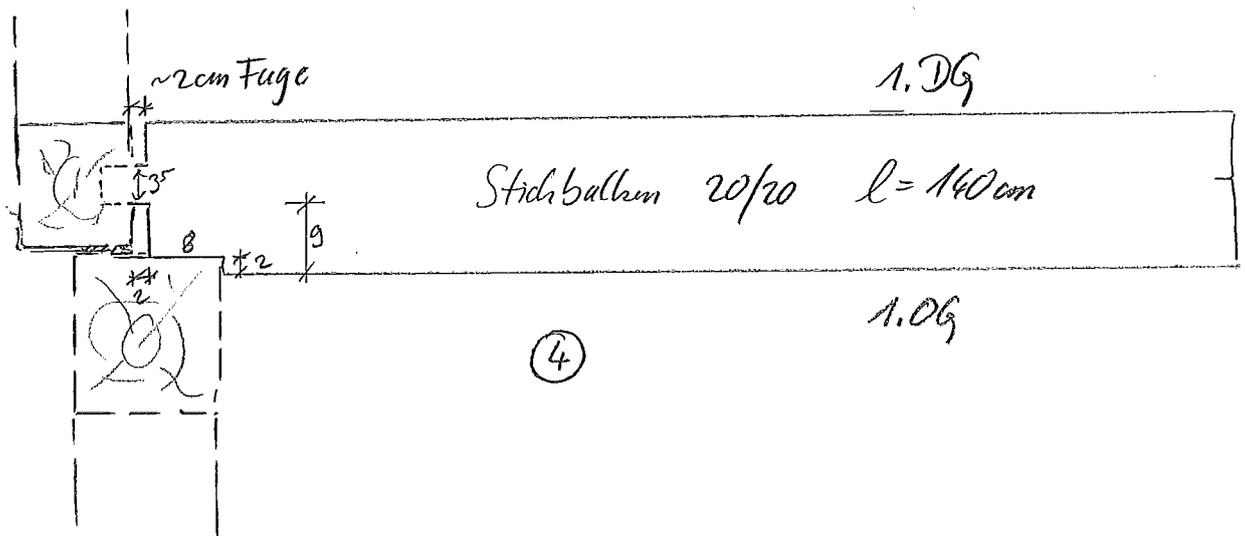
d2 Übersetzung Giebelwand  
Stichbalken mit ZapfenRaum R2  
Schwelle aufgehende Giebelwand nach außen  
verschoben, Lagesicherung erforderlich!

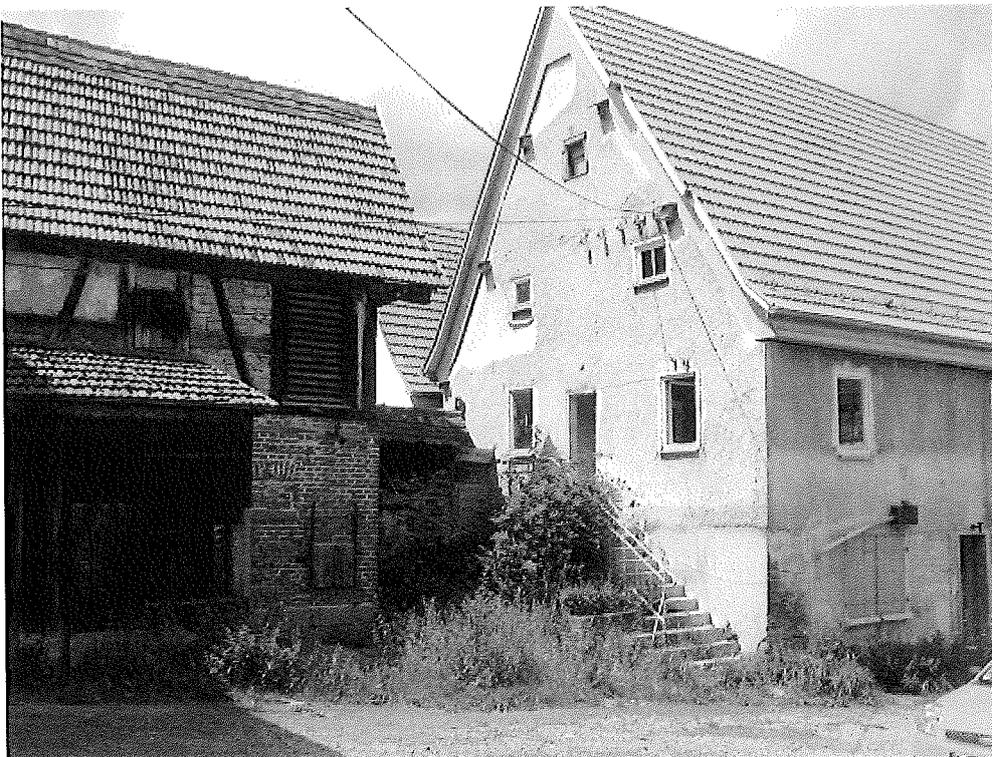
Abb.2 Südgiebel

Der Süddiebel [Abb. 2] und der südliche Bereich der Ostwand [Abb. 3] bestehen im Erdgeschoss aus Quadermauerwerk aus Sandstein. Die Oberflächen sind verputzt.

Die Giebelwand auf der Südseite ist im unteren Bereich nass und weist erhebliche Ausblühungen auf [Abb. 9].

Für eine Nutzung des Erdgeschosses als Archivraum muss eine Horizontalsperre eingebaut und die Wand am Südgiebel gegen Feuchtigkeit vom Hang abgedichtet werden.

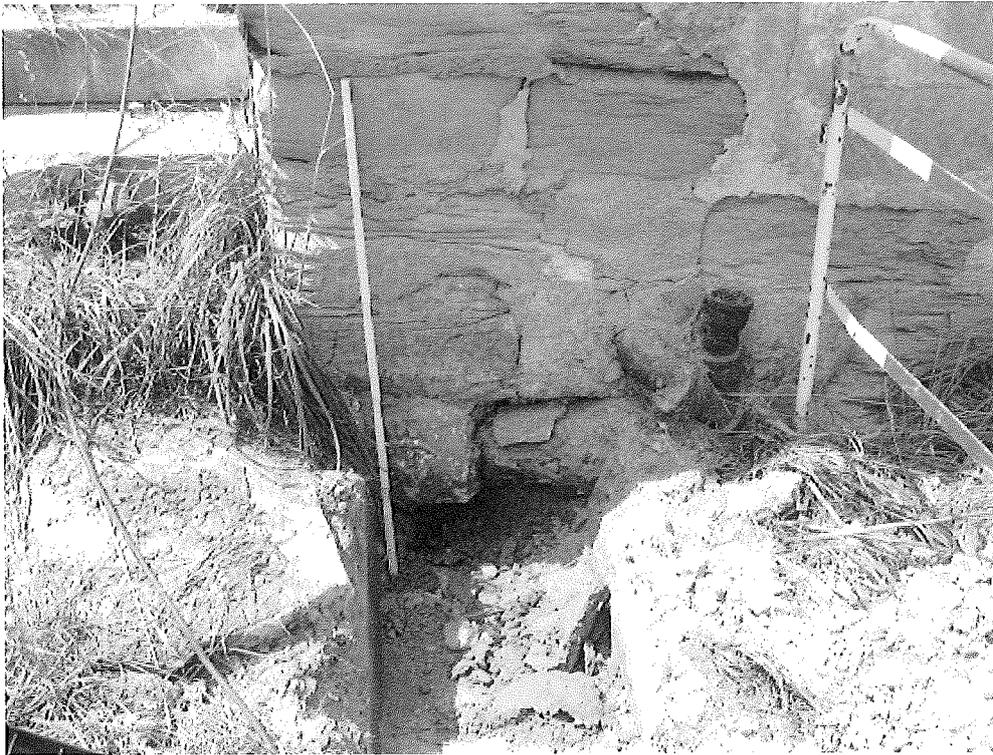
Abb.4 Schürfe 1 S-O-Ecke

Zwei Schürfruben [Abb. 4 und 5] an der östlichen Längswand ergaben, dass das Niveau der Gründungssohle nur ca. 25 bis 40 cm unter der Geländeoberkante liegt. Die Fundamente sind als Sandsteinsockel ausgebildet, der eine unterschiedliche Höhe aufweist, da das Gelände von der Süd- zur Nordseite ca. 1 m fällt. Die Außenseite des Sockelmauerwerks ist teilweise verputzt. Die Innenseiten sind raumseitig bündig und derzeit nicht zugänglich.

Die Gründungstiefe ist mit 25 bis 40 cm nicht frostsicher. Ggf. ist auch die Sicherheit gegenüber einem Grundbruchversagen nicht ausreichend. Aussagen hierzu sind erst nach Auswertung eines Baugrundgutachtens möglich.

Die vorhandene Gründungstiefe ist nicht ausreichend, um im Erdgeschoss eine für die Archivnutzung erforderliche Betonplatte einzubauen.

Daher müssen die Wände vorab abschnittsweise nachgegründet werden.

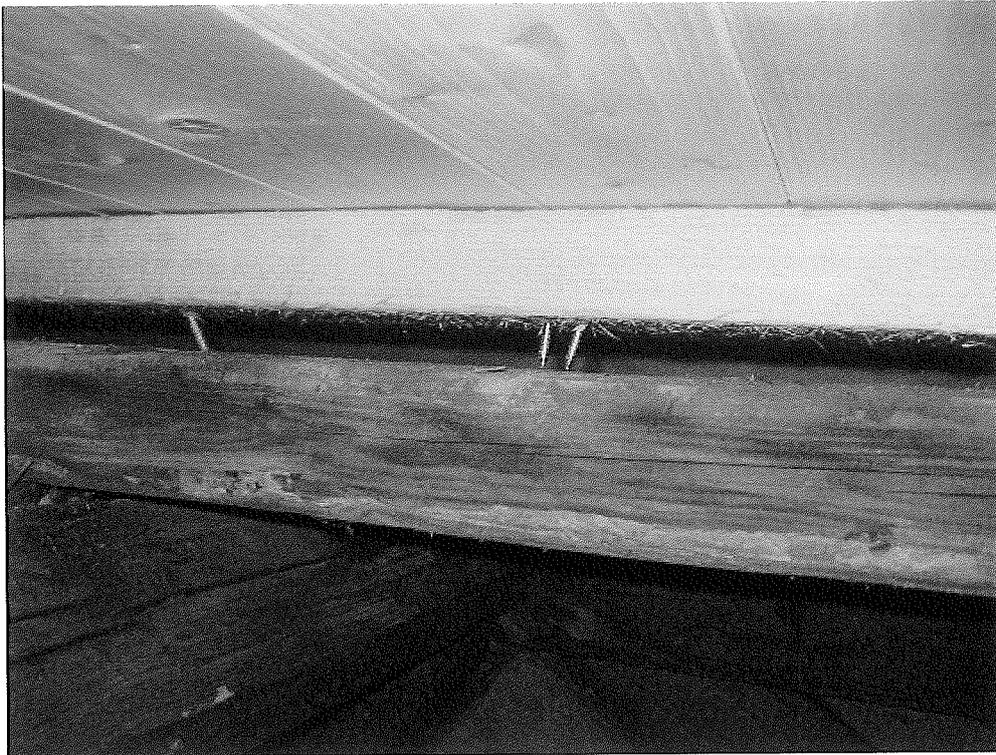
Abb.6-1 Aufdopplung Sparren

Verbindungsmittel gehen z.T. frei durch die Luft (unzulässige Beanspruchung)  
Abstandshölzer in großen Abständen, [Abb. 6-1]  
Verbindungsmittel bei Laschen und Stößen: wenig Verbindungsmittel, Randabstände z.T. gering, Sparrenstöße z.T. statisch ungenügend ausgebildet [Abb. 6-2 und Abb. 6-3].  
Auf Grund von Holzschäden wurden die Traufen und Gesimse in der Vergangenheit vermutlich mehrfach überarbeitet. Das Vorholz an den Sparrenfußpunkten ist vermutlich nicht ausreichend [Abb. 6-4]. Weitere Schäden müssen in einer gesonderten Maßnahme erkundet werden.

Überprüfung der Dachkonstruktion und Überarbeitung der Bausubstanz und der ausgeführten Notsicherungen.

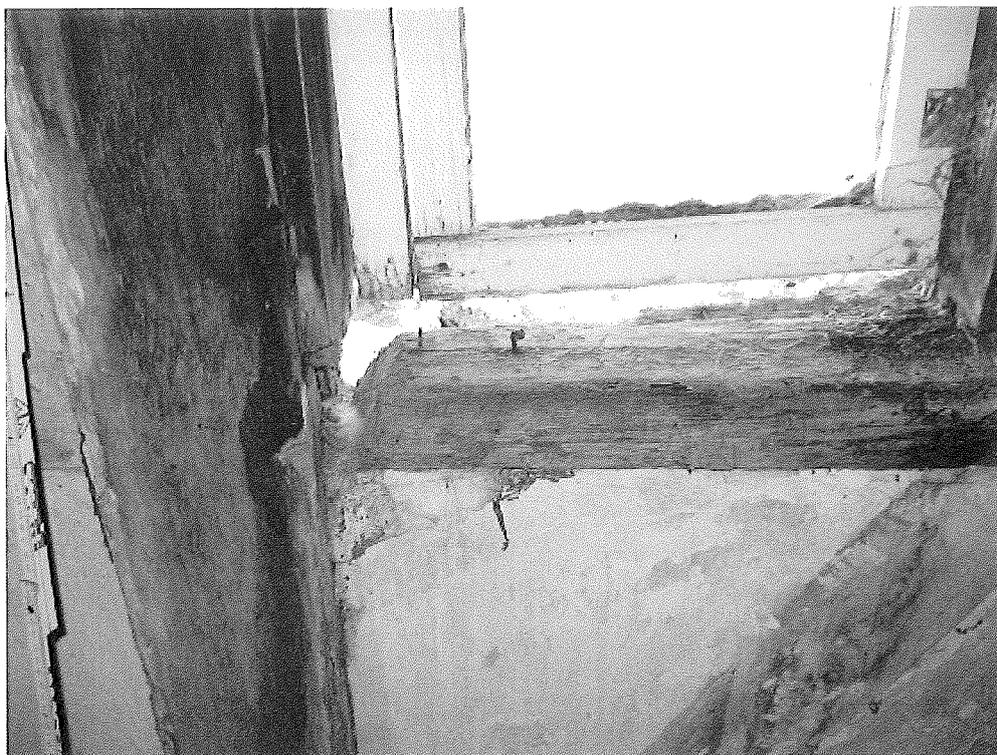
Abb.7-1 Riegel Nordgiebel 2.DG

In der nördlichen Giebelwand ist der untere Fensterriegel im 2. Dachgeschoss soweit geschädigt, dass er nicht mehr in den Fachwerkpfeuern einbindet [Abb. 7-1]. Hier ist eine sofortige Lagesicherung erforderlich. Ferner besteht akuter Handlungsbedarf im Bereich des Außenputzes am Nordgiebel. Dort hat sich ein Putzstreifen über eine Länge von ca. 5 m im Bereich der Schwelle des 1. DG abgelöst [Abb. 7-2]. Die Fuge klafft um ca. 4 cm [Abb. 7-3], so dass bei Witterungseinflüssen der Absturz von Putzplatten auf den Verkehrsraum zu möglich ist.

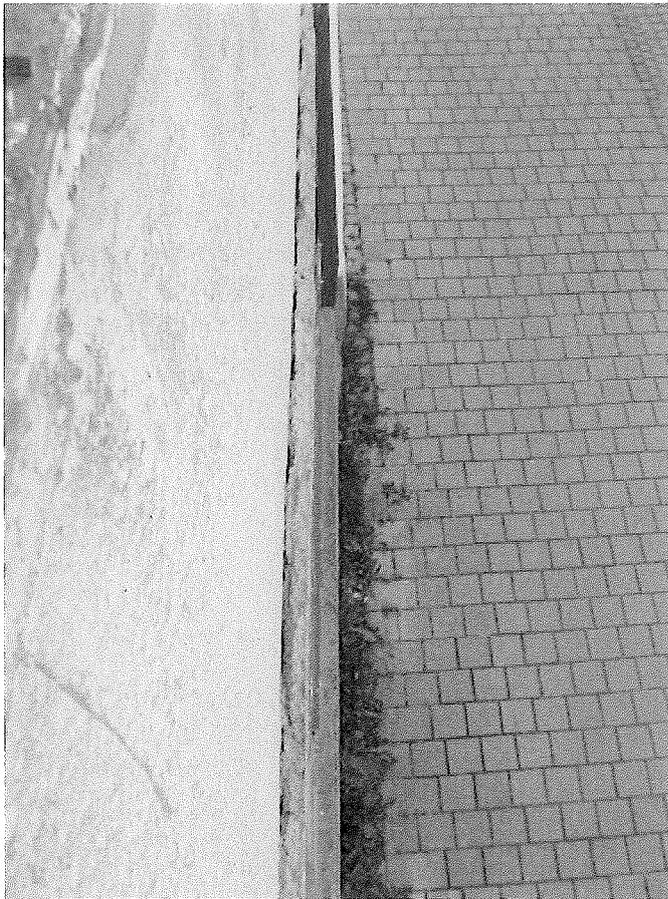
Abb.7-3 abgelöster Putz Nordseite

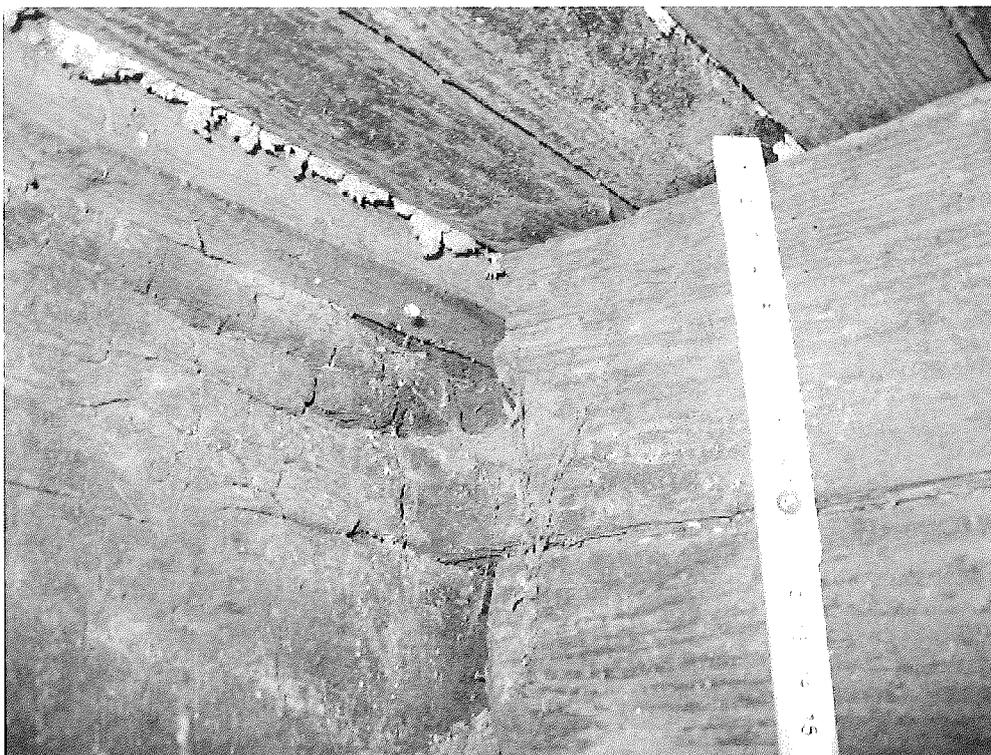
Die Schwelle der übersetzten Giebelwand (1. DG, Nordseite) ist stirnseitig auf die Stichbalken aufgezapft. In der Nordwestecke ist an einer Stelle erkennbar, dass die Schwelle auf dem Zapfen nach außen gerutscht ist (ca. 2 cm Luft zw. Schwelle und Stichbalken) [Abb. 8]. Bei der Instandsetzung ist eine Reparatur des Anschlusses auszuführen.

Abb.8 verschobene Schwelle Nordgiebel Raum 4

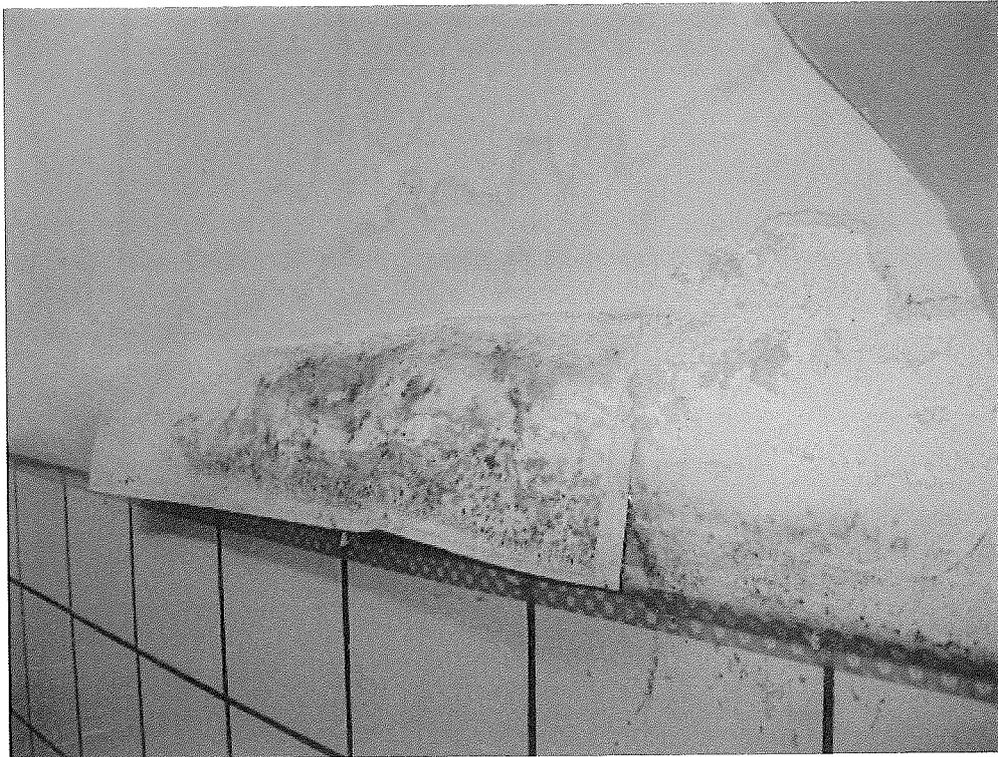
Abb.9 Ausblühungen, Schimmel Südwand EG

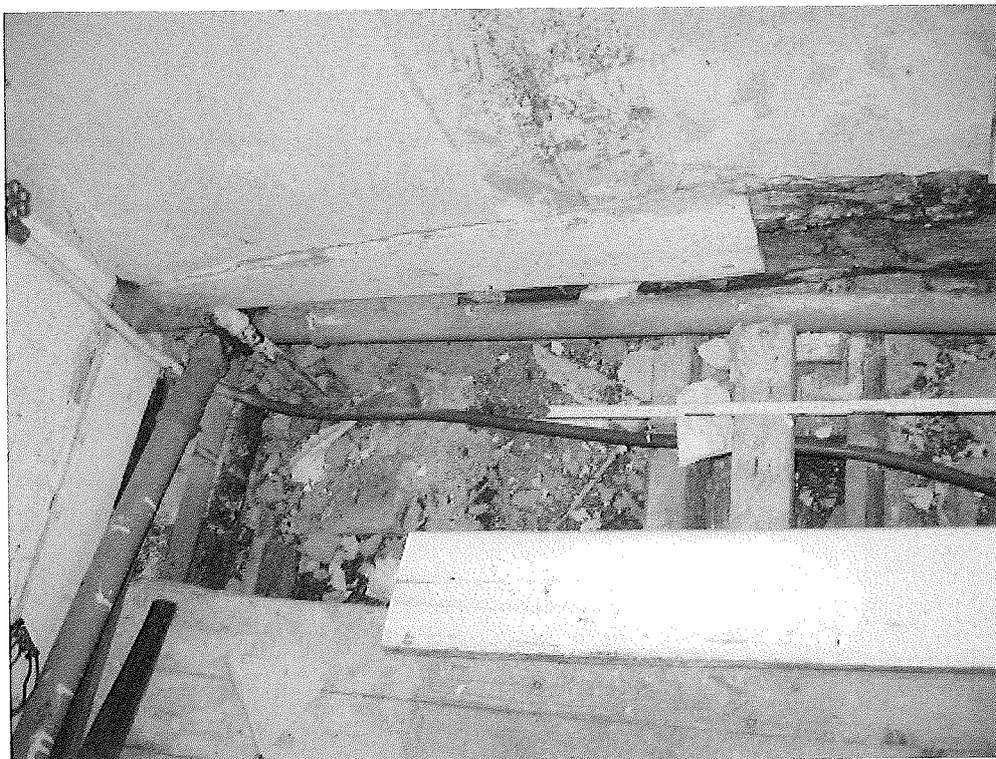
Die Deckenbalken sind weitgehend verdeckt. An den stichprobenhaften Freilegungen im Inneren sind keine gravierenden Holzschäden sichtbar. In den Auflagerbereichen auf den Außenwänden sind teilweise bereits ausgeführte Reparaturen und weitere Schäden erkennbar [Abb. 10]. Aufgrund der Schiefelage der Deckenbalken und der deshalb aufgetragenen Ausgleichshölzer weist die Decke über EG eine stark variierende und relativ große Gesamtdicke auf. Ferner gibt es derzeit Höhenversprünge im Niveau des Fertigfußbodens im 1. OG.

Abb.10 geschädigter Deckenbalken Raum 1

Freilegung aller Deckenbalken in den Auflagerbereichen zur Überprüfung und Überarbeitung der Bausubstanz und der ausgeführten Notsicherungen.

Insbesondere in der Südostecke ist mit umfangreichen Schäden durch Pilzbefall (örtlich Würfelbruch erkennbar) zu rechnen. Wir empfehlen eine Prüfung durch den Holzschutzgutachter durchführen zu lassen, welche Maßnahmen über die statischen Erfordernisse hinaus erforderlich sind und um zu prüfen, ob ein Befall durch den Echten Hausschwamm vorliegt.

Die Festigkeit der Balkenköpfe ist im Zuge der Baumaßnahmen stichprobenartig mit Bohrwiderstandsmessungen zu prüfen.

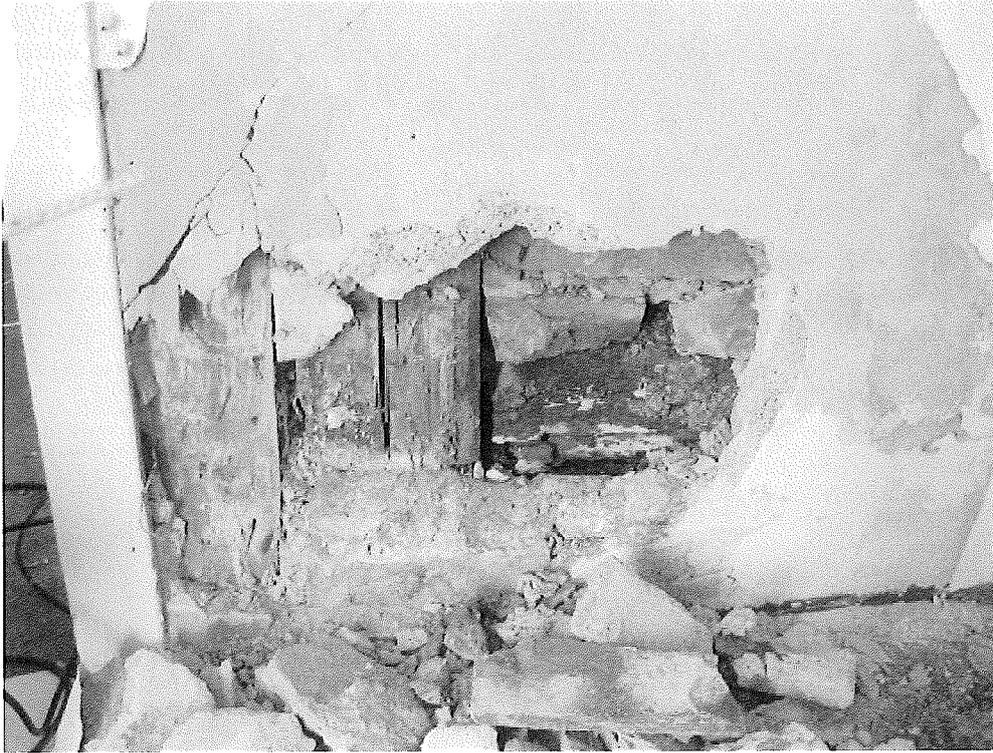
Abb.11-1 Mittelwand b EG Raum E2

- Holzschäden durch Feuchte und Holzschädlinge [Abb11-1 und Abb.-11-2]
- Heterogener Wandaufbau durch Umbauten (Versetzen von Fenstern, Türen und Wänden) mit unterschiedlichen Baumaterialien (Naturstein, Ziegel, Bimsstein, Laub- und Nadelholz) [Abb12-1 und Abb.-12-2]
- Setzungsempfindlicher Baugrund, da über die Gebäudebreite augenscheinlich Setzungsunterschiede festzustellen sind.

Die Außenwände und die Mittelwand des Erdgeschosses weisen Spuren früherer Holzschäden und deren Überarbeitung auf. Im Zuge der Erneuerung des Putzes muss hier festgestellt werden, ob weitere, bisher verdeckte Schäden oder strukturelle Mängel in vorhanden sind.

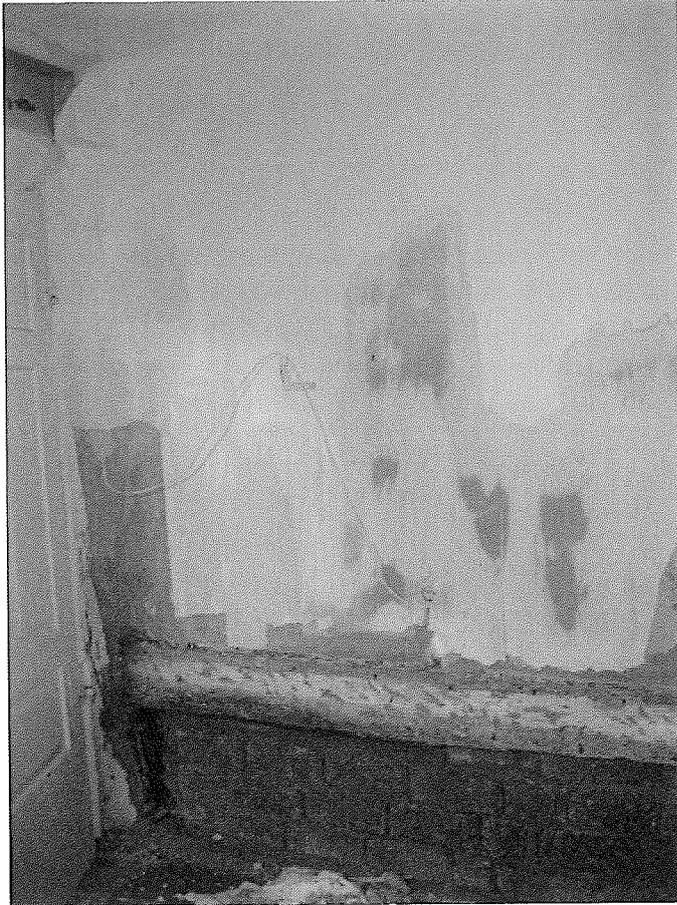
Abb.12-1 Wand f EG Raum E4

Die Innenwände bestehen z.T. aus den ursprünglichen Fachwerkwänden mit Ausmauerungen aus Bruchstein, z.T. wurden diese auch durch andere Materialien (z.B. Ziegel, Bims o.ä.) ersetzt [Abb.12-1 und Abb. 12-2]. Einige Zwischenwände sind als leichte Trennwände ausgebildet oder vollständig als gemauerte Wand hergestellt. Die Wände sind mit Putz oder Holzkassetten bekleidet, so dass der Aufbau nur an wenigen Stellen stichprobenartig geprüft werden konnte.

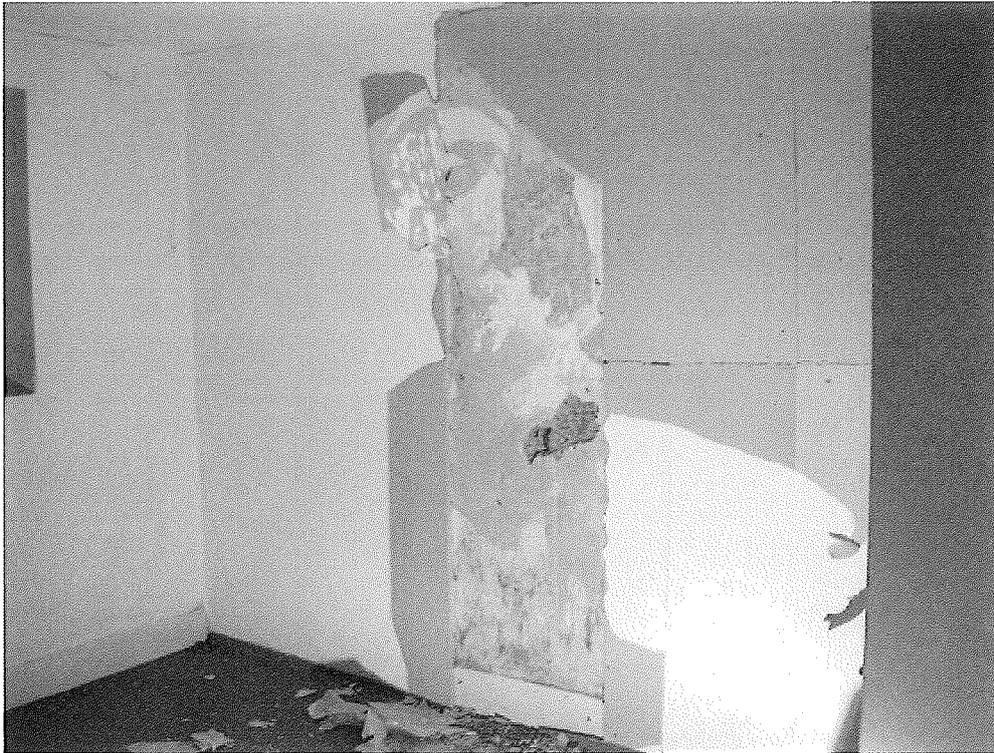
Abb.13-1 Wand f Raum E5

Im Erdgeschoss im Raum E5 (Westseite Mitte) trat unter einer Dämmschicht (Styroroporplatten) Putz mit grüner Farbe zutage [Abb. 13-1 und Abb. 13-2]. Diese Farbe sieht aus wie ein Grün, das im 19. Jahrhundert verwendet wurde und arsenhaltig ist. Wir empfehlen hier vor Beginn der Arbeiten eine Schadstoffprüfung durchführen zu lassen.

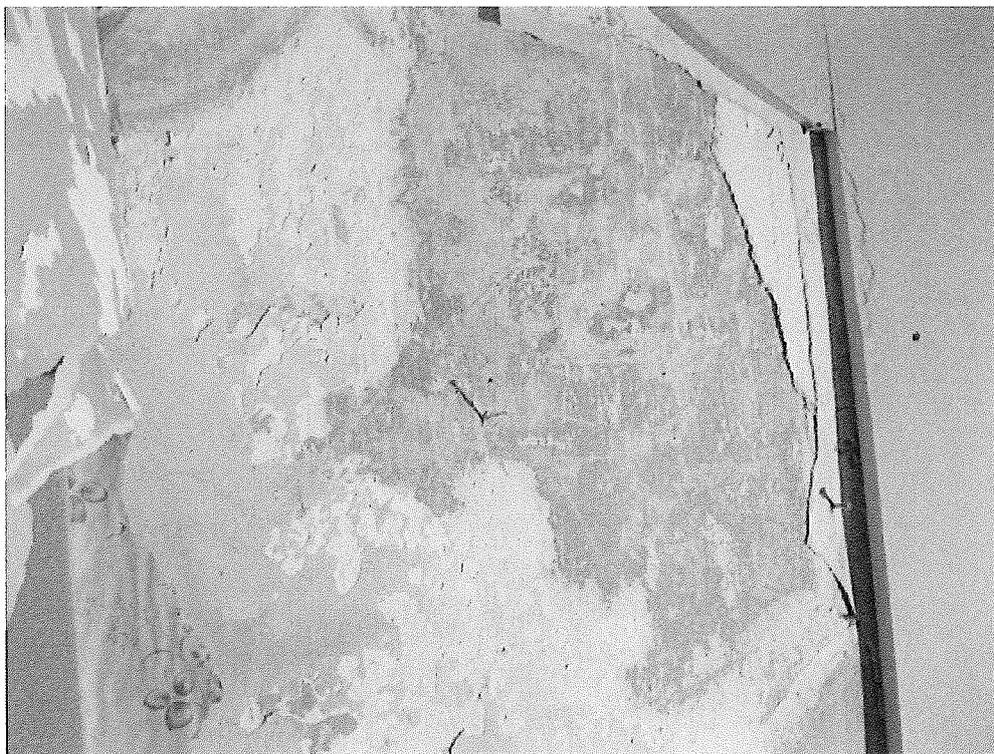
Abb.13-2 Farbe auf Putz Raum E5
