Wohnhaus Mühlgasse 6 Renningen

Statisch- konstruktive Untersuchung und Bestandserfassung

November 2012

Projekt-Nr. 12.1.050

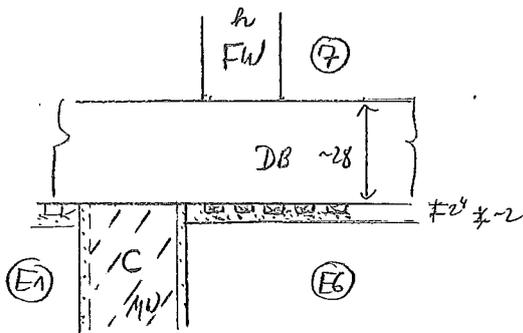
**B1:** vertikal, Raum R7 – E6

Gefache Spreu, Widerstand bei ca. 28 cm  
Deckendicke: UK Putz bis OK DB = 32cm von  
unten sichtbar: Lattung d= 2,4 cm + ca. 2 cm Putz

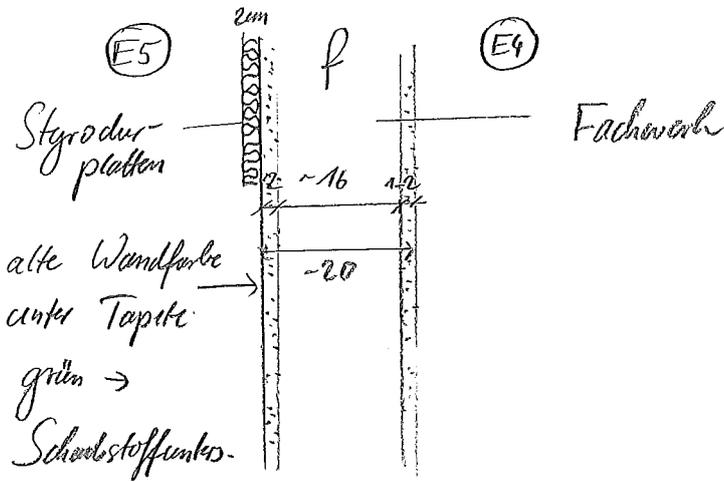
Fachwerk mit Natursteinausmauerung unter Riegel mit Bimsstein s. Detail d 8

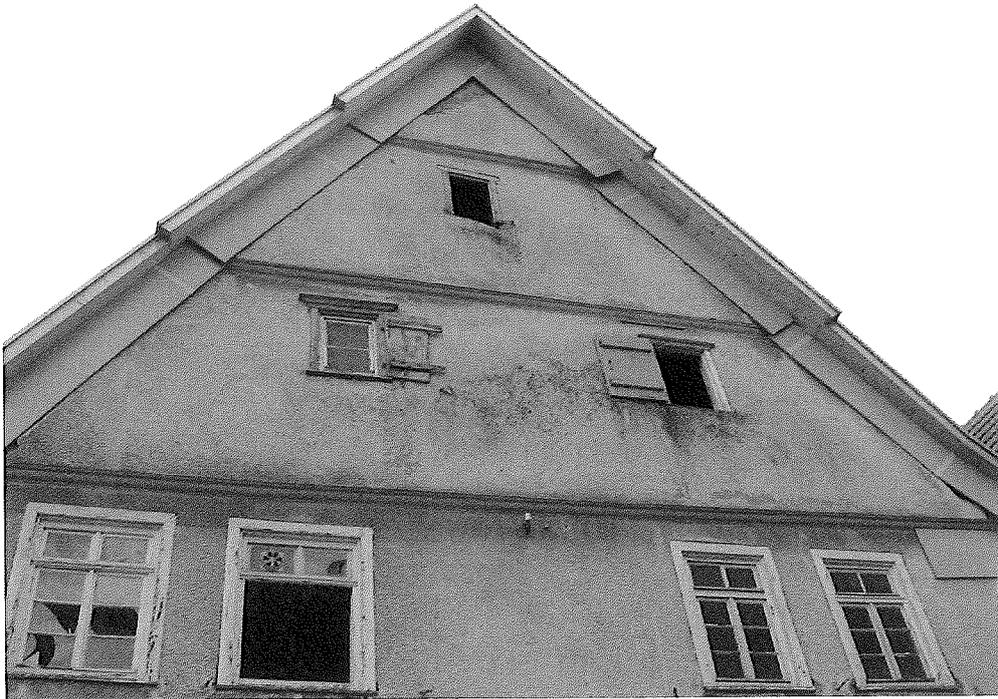
Abb.1 Nordgiebel

In der nördlichen Giebelwand ist der untere Fensterriegel im 2. Dachgeschoss soweit geschädigt, dass er nicht mehr in den Fachwerkpfeuern einbindet [Abb. 7-1]. Hier ist eine sofortige Lagesicherung erforderlich. Ferner besteht akuter Handlungsbedarf im Bereich des Außenputzes am Nordgiebel. Dort hat sich ein Putzstreifen über eine Länge von ca. 5 m im Bereich der Schwelle des 1. DG abgelöst [Abb. 7-2]. Die Fuge klafft um ca. 4 cm [Abb. 7-3], so dass bei Witterungseinflüssen der Absturz von Putzplatten auf den Verkehrsraum zu möglich ist.

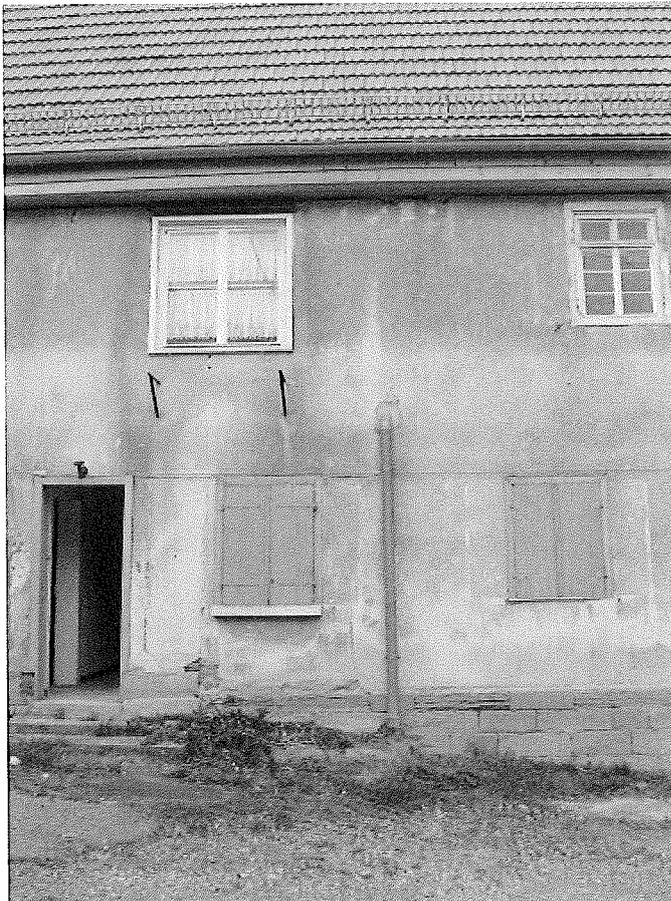
Abb.3-1 Ostseite

Der Süddiebel [Abb. 2] und der südliche Bereich der Ostwand [Abb. 3] bestehen im Erdgeschoss aus Quadermauerwerk aus Sandstein. Die Oberflächen sind verputzt.
